Bilag 3

Fotoregistrering

Mikkelborg Park, Hørsholm

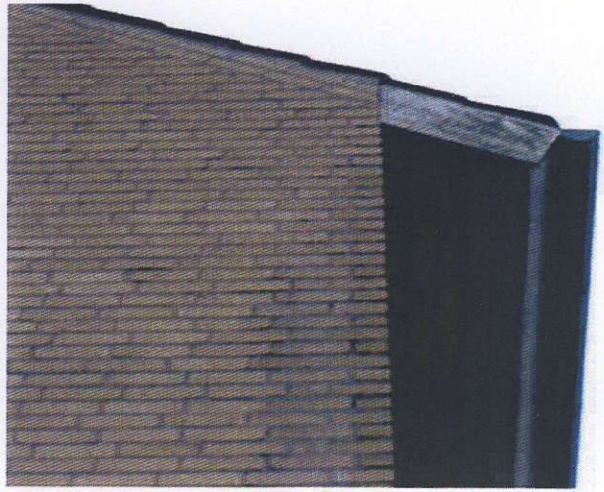
Sætningsrevne på hjørnet ved nr. 31

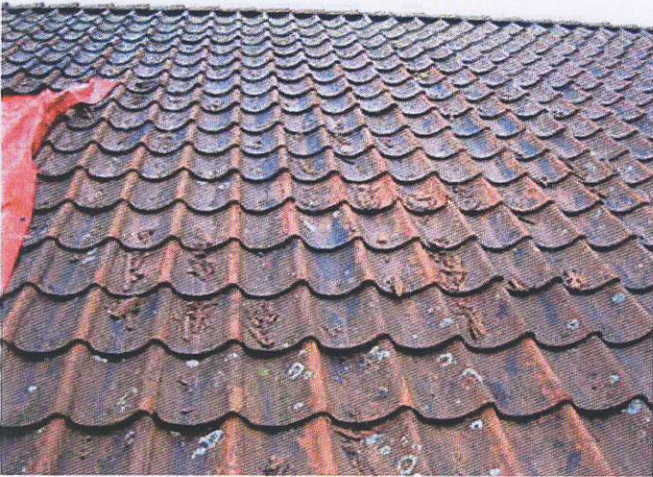
Tegltag, røde vingetegl smuldrer mange steder

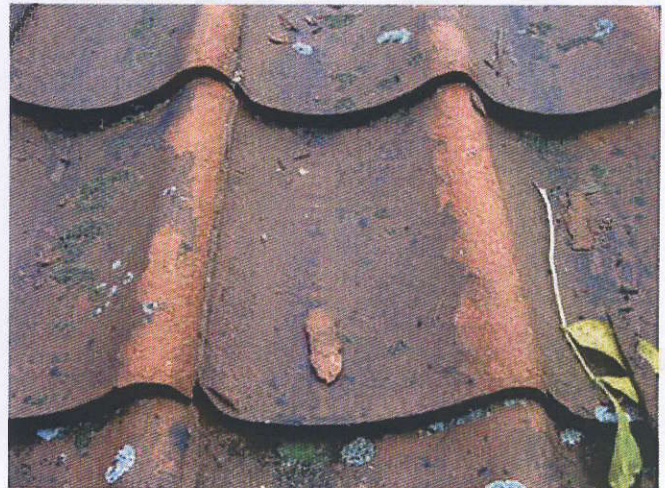
Tegltag, røde vingetegl smuldrer mange steder

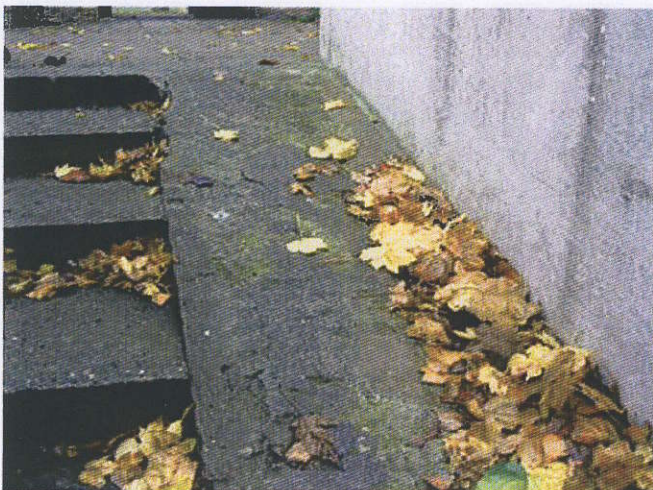
Udvendig kældertrappe, skader på beton mange steder, i alt 4 trapper

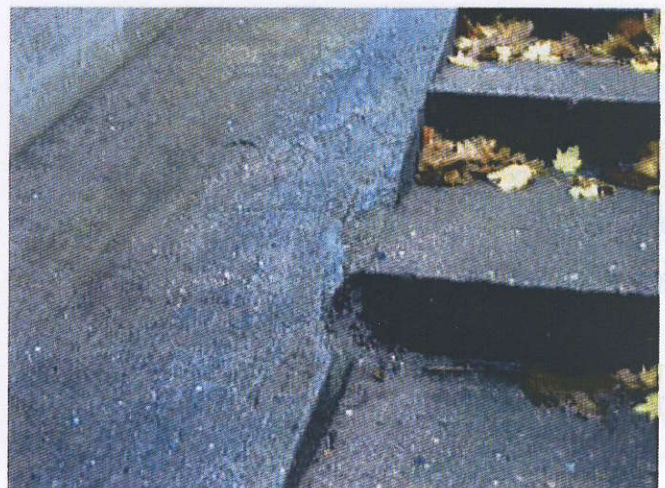
Udvendig kældertrappe, skader på beton mange steder, i alt 4 trapper

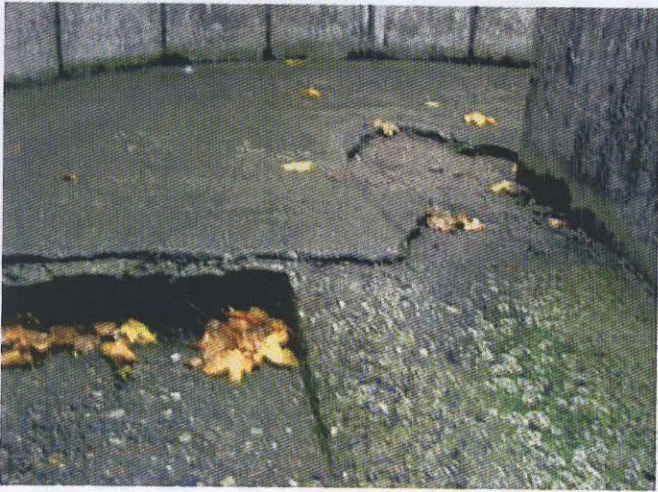
Udvendig kældertrappe, skader på beton mange steder, i alt 4 trapper

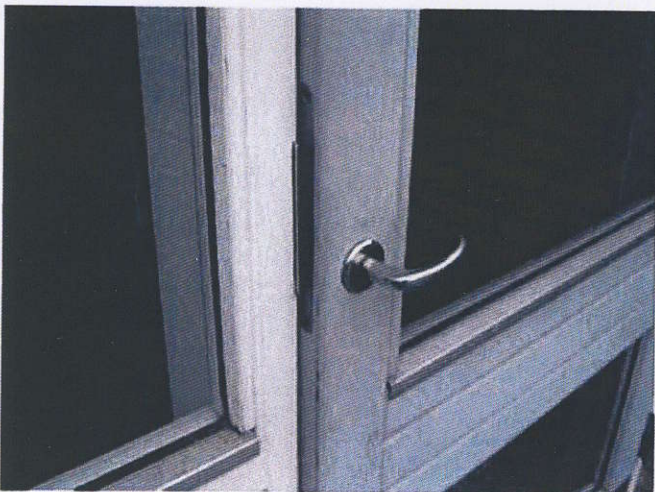
Døre i indgangspartier lukker dårligt og flere dørpumper bør udskiftes

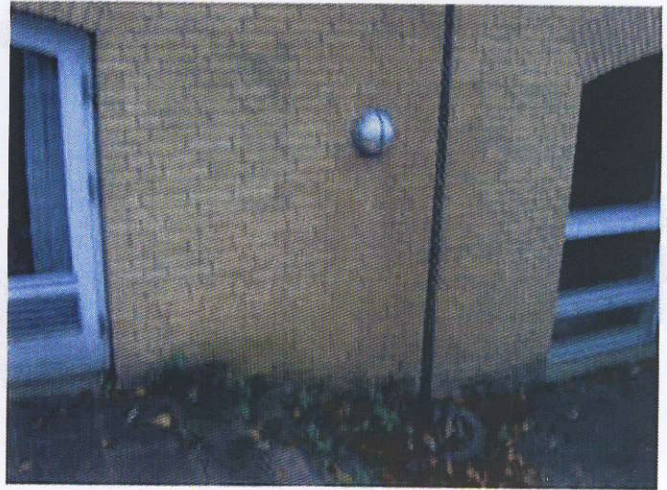
Murværk ved fælleslokaler er et enkelt sted behandlet med et algebekæmpende middel

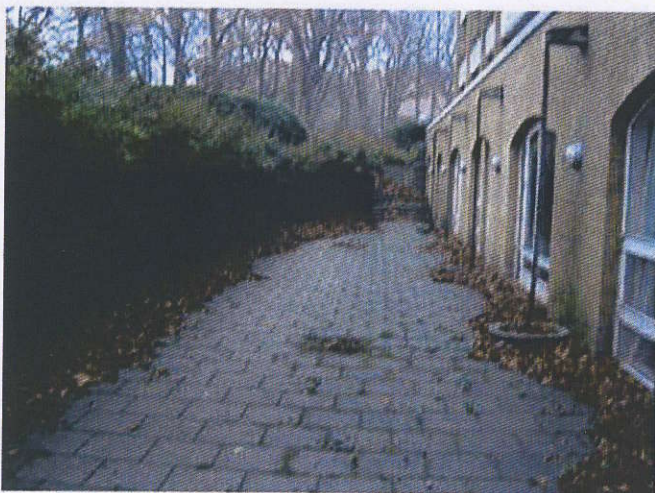
Gård ved fælleslokaler, træværk trænger til afrensning

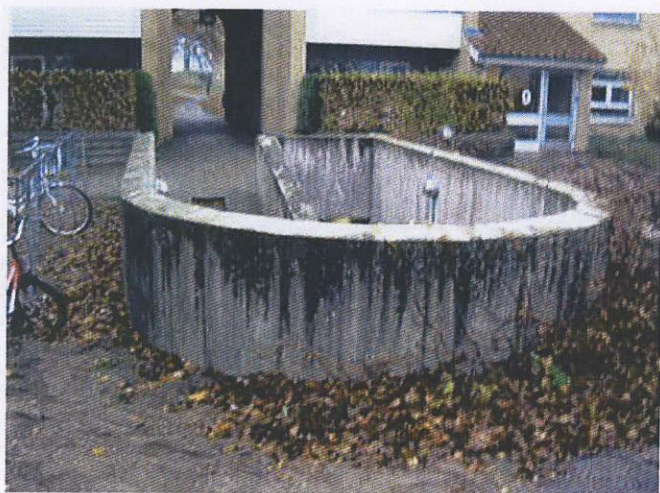
Udvendig kældertrappe af beton, trænger til renovering

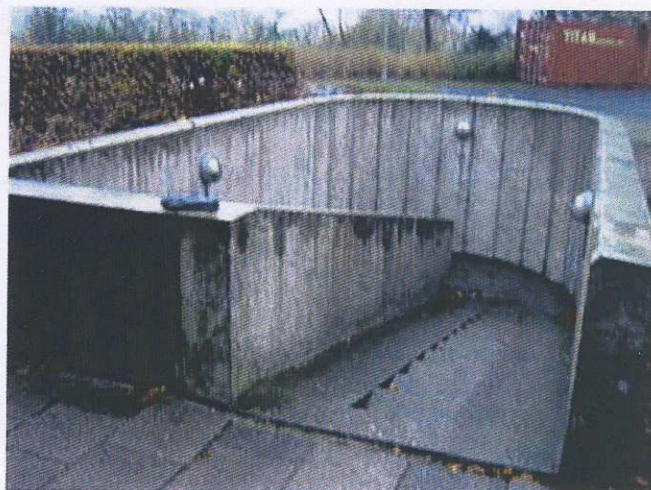
Udvendig kældertrappe af beton, trænger til renovering

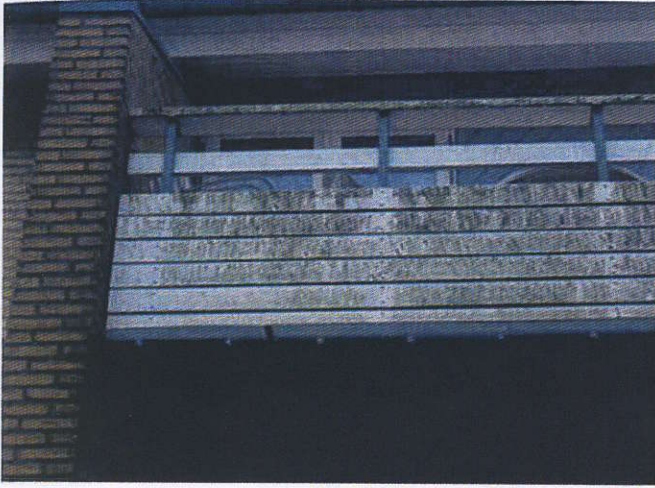
Altaner i lejligheder ifm. opgang 17-31 fremstår misfarvet mange steder. Rækværk af træ

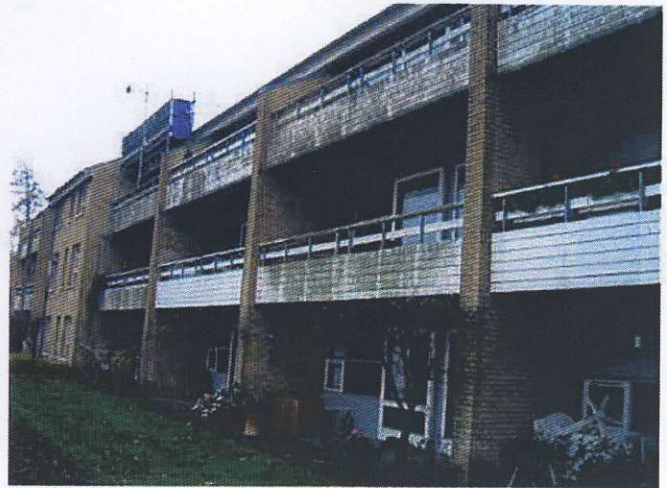
Altaner i lejligheder ifm. opgang 17-31 fremstår misfarvet mange steder. Rækværk af træ

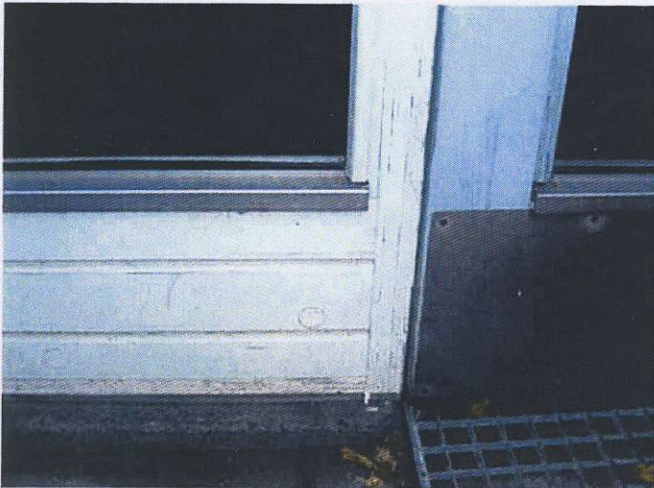
Det vides ikke hvornår døre og vinduer sidst er malet. Overfladen fremstår flere steder med mindre huller og revner

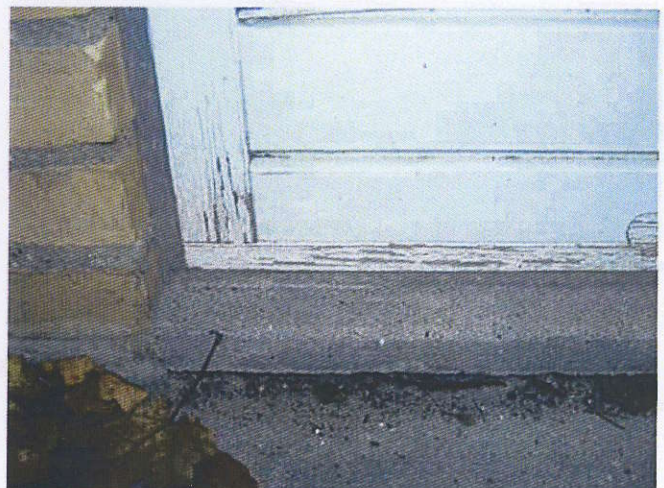
Det vides ikke hvornår døre og vinduer sidst er malet. Overfladen fremstår flere steder med mindre huller og revner

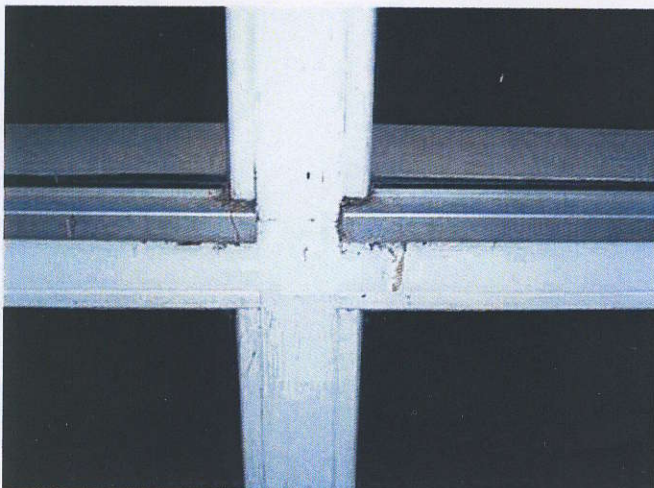
Det vides ikke hvornår døre og vinduer sidst er malet. Overfladen fremstår flere steder med mindre huller og revner

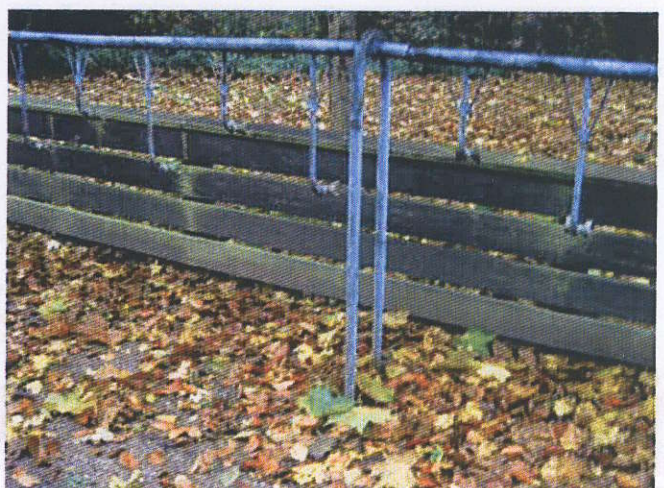
Træværk v. cykelparkering misfarvet af alger

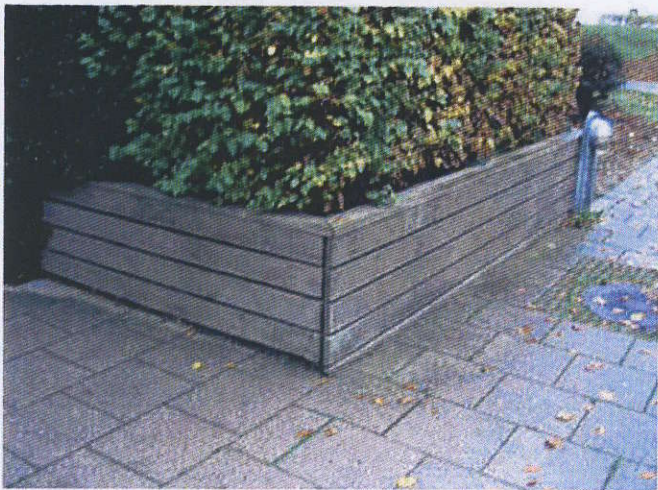
Træværk omkring bede trænger til afrensning og træbeskyttelse mange steder

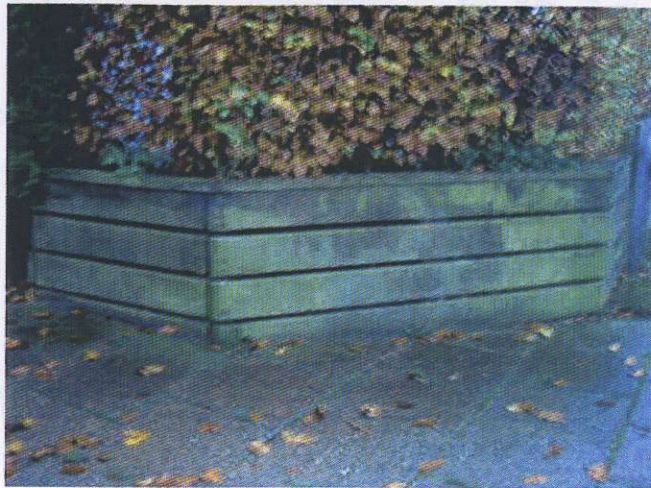
Træværk omkring blomsterbede trænger til afrensning og træbeskyttelse mange steder

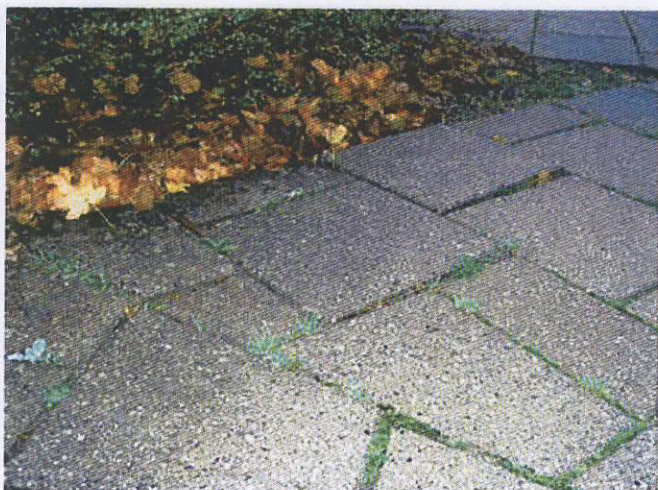
Der er konstateret mindre skader på flisebelægningen omkring bygningerne

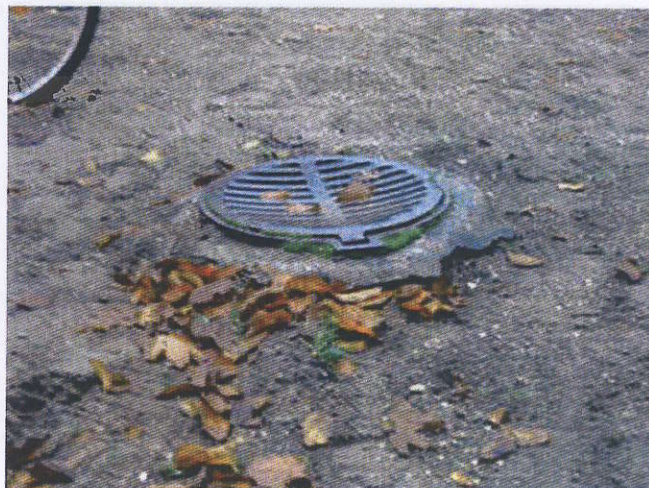
Sætninger i terræn, højtliggende afløb

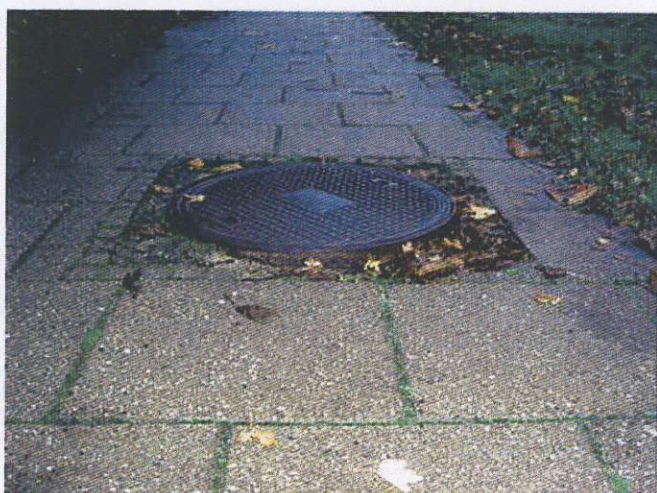
Højtliggende afløb

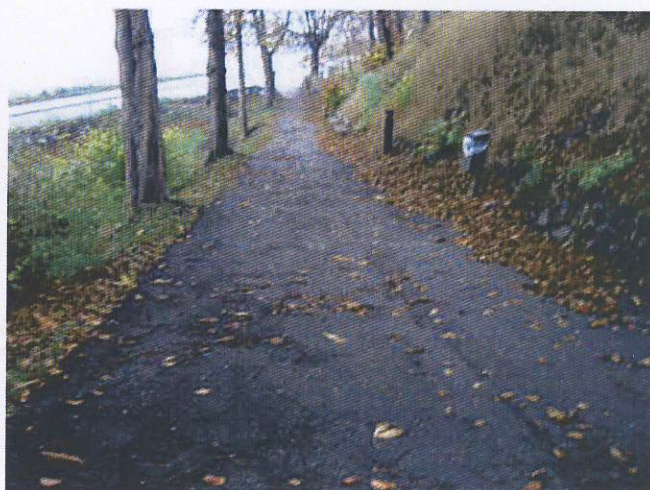
Asfaltbelægning på nedkørsel til Strandvejen fremstår i dårlig stand med mange skader

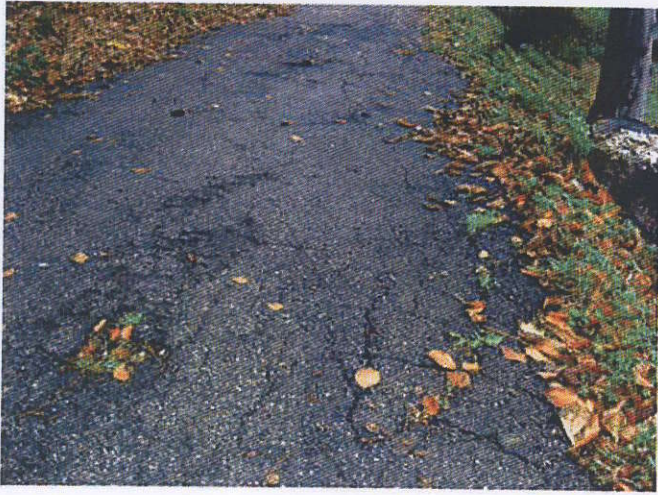
Asfaltbelægning på nedkørsel til Strandvejen fremstår i dårlig stand med mange skader

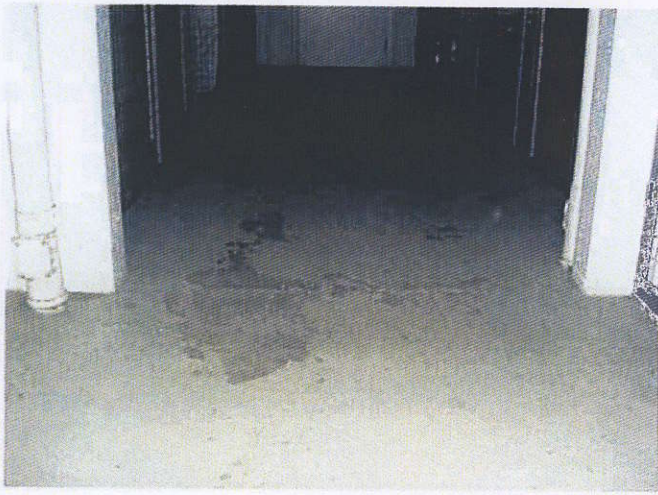
Malet betongulv i gangarealer i kælder fremstrå med afskallet maling mange steder

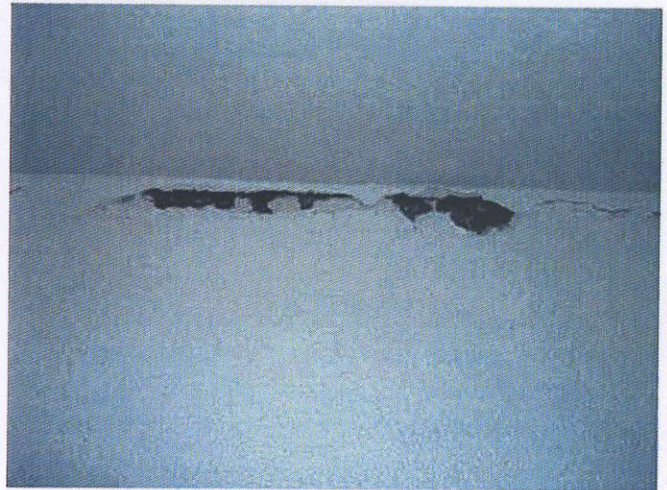
Sætningsrevne i trapperum

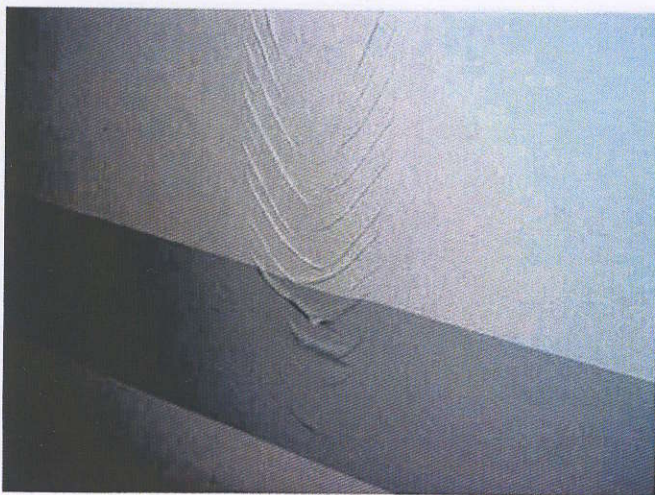
Fugtskade på væg i kælder

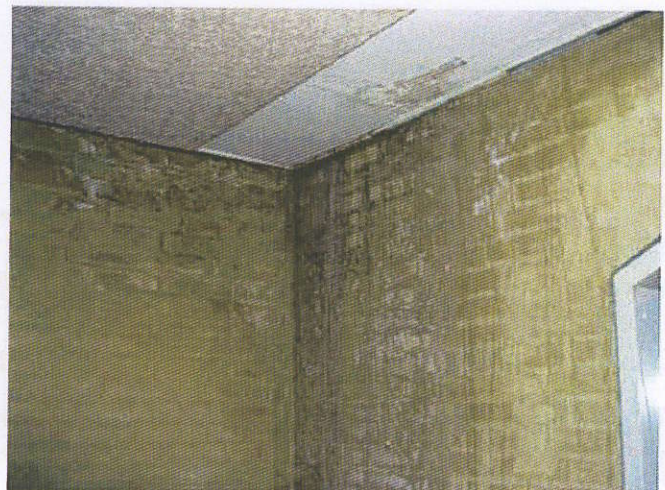
Fugtskade på væg og loft i fællesrum i kælder

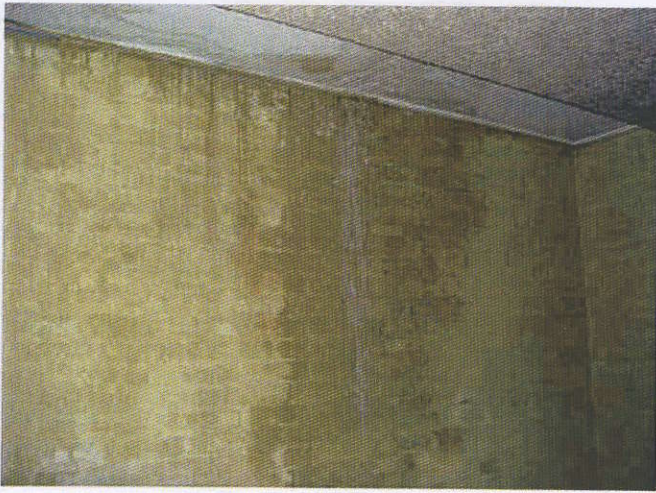
Fugtskade på væg og loft i fællesrum i kælder

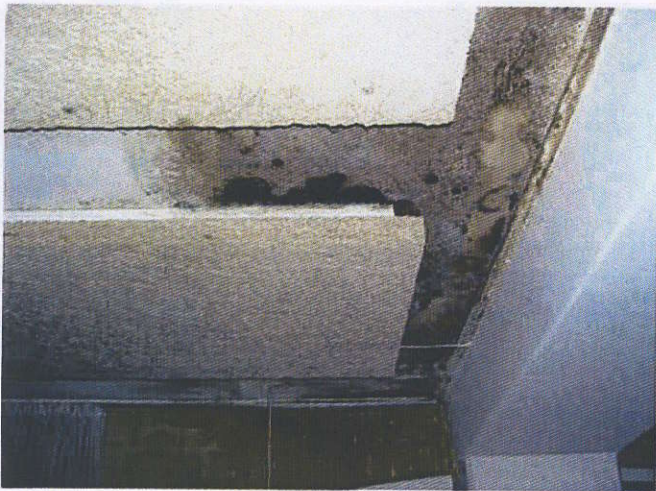
Skimmelsvampeangreb på loft i fællesrum i kælder

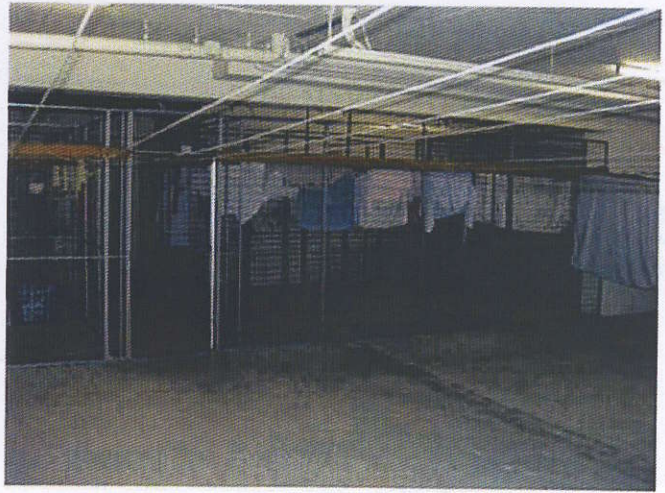
Tørrerum uden mekanisk udsugning

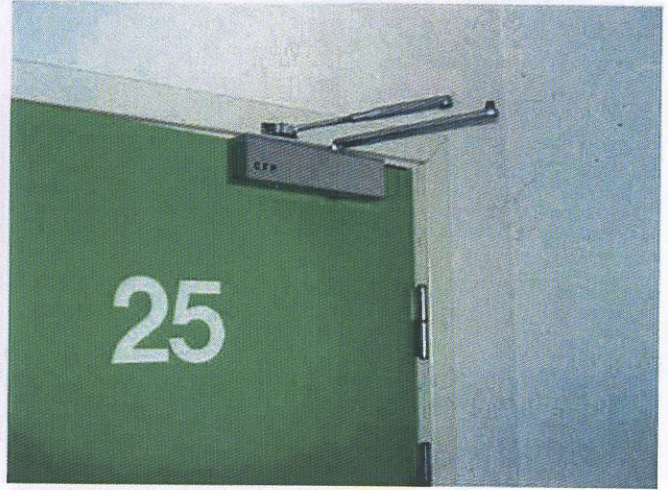
Defekt dørpumpe
