Bilag 3

Fotoregistrering

Mikkelborg Park, Hørsholm

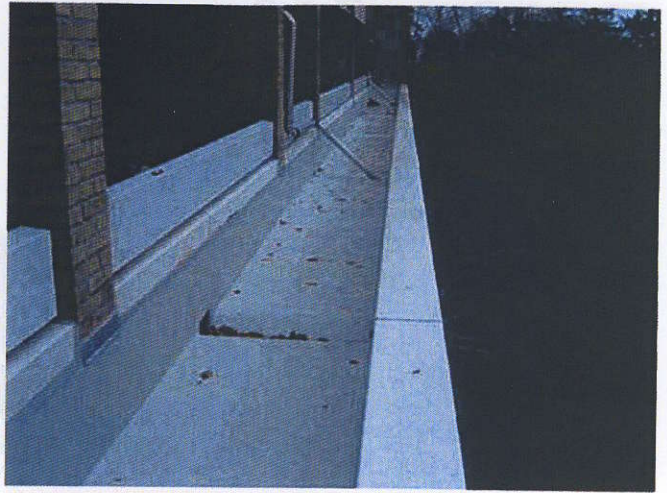
Vandkasse af beton over fællesrum, renoveret for nylig

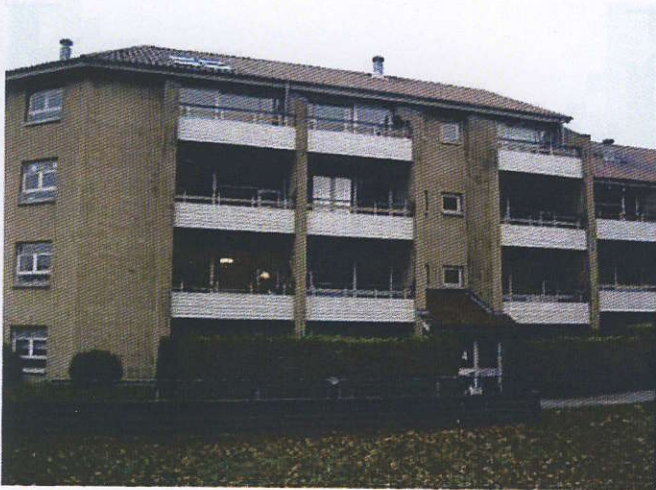
Altanrækværker ifm. lejligheder i opgang 1-16 er udskiftet til aluminium.

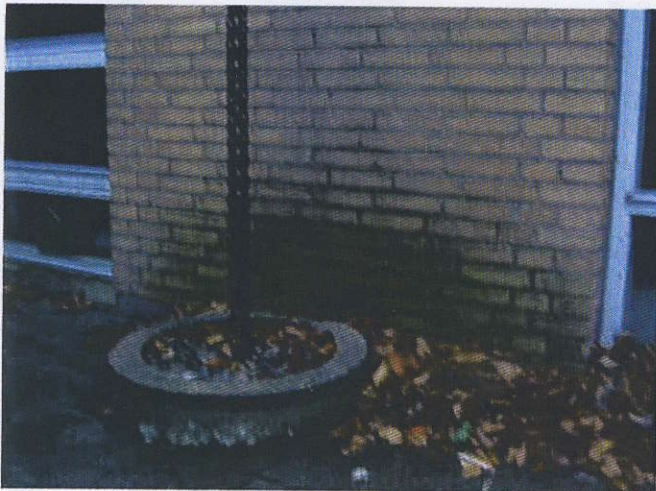
Murværk ved fælleslokaler uden algebekæmpende middel

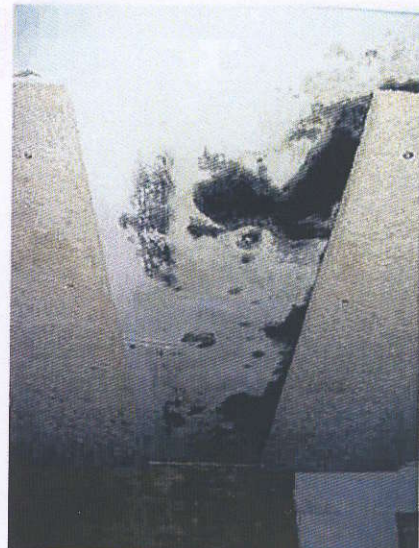
Skimmelsvampeangreb på loft i fællesrum i kælder
