Bilag 3

Fotoregistrering

Mikkelborg Park, Hørsholm

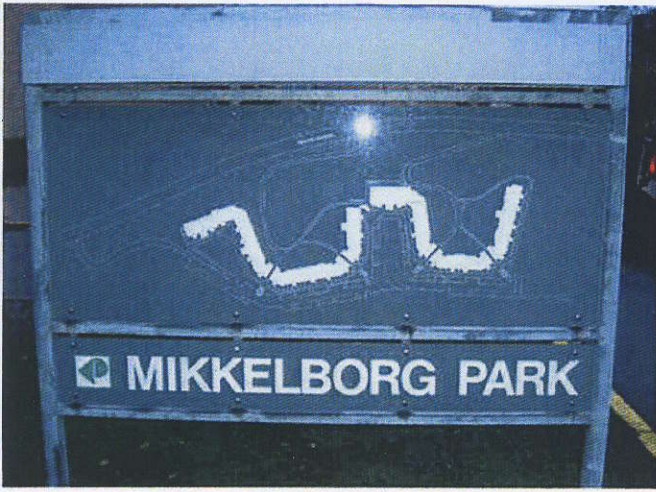
Oversigt over bebyggelsen

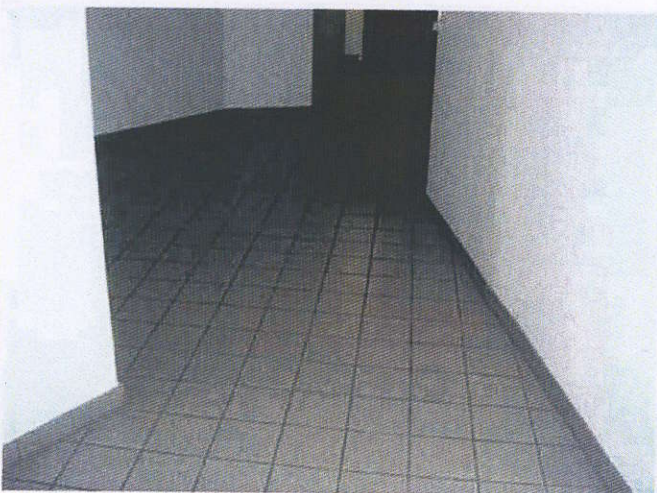
Gange i kælder ved vaskeri og fællesrum er beklædt med fliser

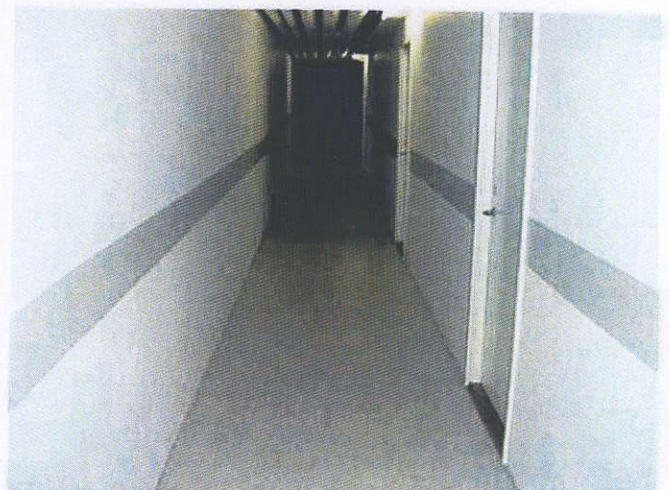
Malet betongulv i gangarealer i kælder

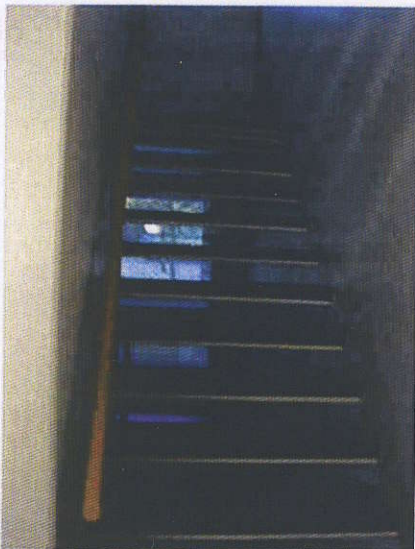
Trappetrin beklædt med kautsjuk (gummibelægning)

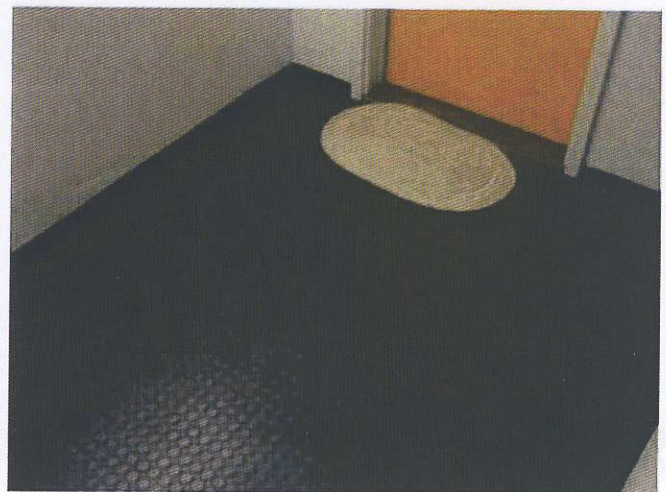
Gulv i trapperum beklædt med kautsjuk (gummibelægning)

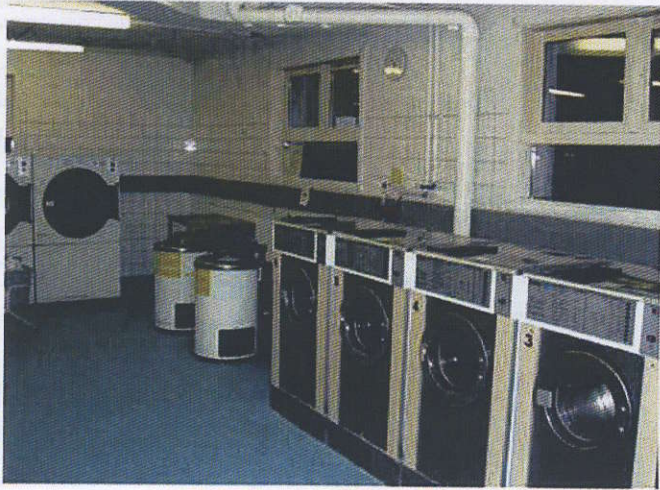
Vaskeri med ældre maskiner
